平成 25 年度
(後期分)

定期監査等結果報告書

技術士による調査報告書

I-1. 工事名 桑名市役所本庁舎耐震補強工事

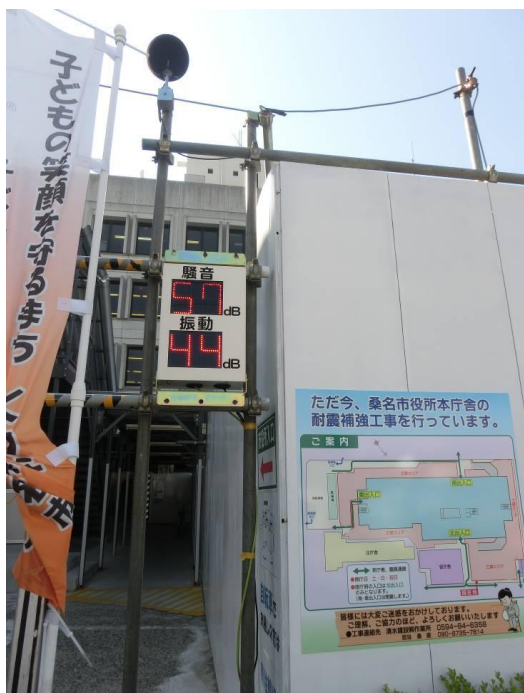
③ 敷地境界線上で騒音・振動を測定して、その数値を北玄関前の道路に面して表示している。たいへん良い取り組みがなされている。（写真 1 参照）

写真1：敷地境界線上の振動・騒音の測定と掲示を実施している。

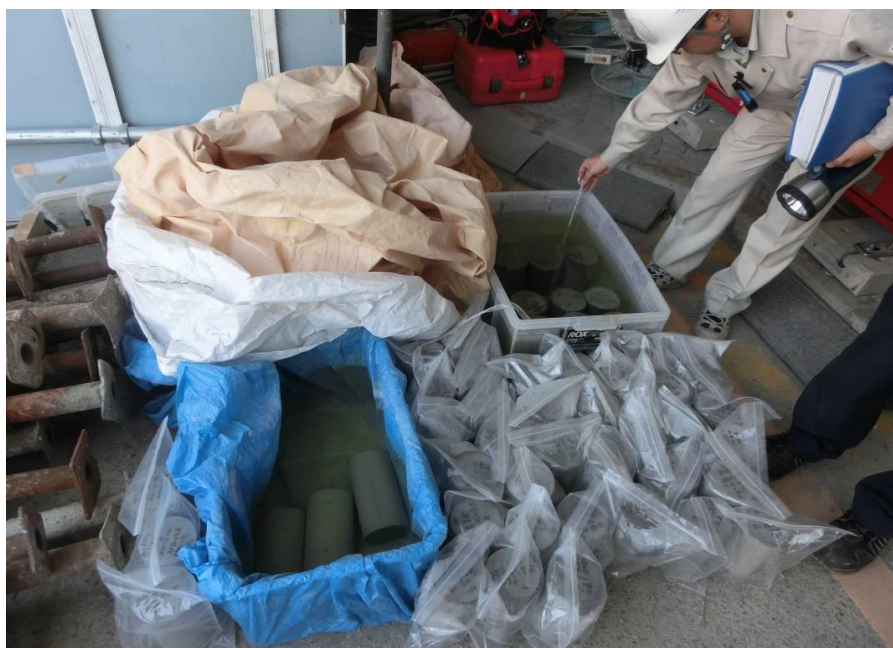
⑤ コンクリート供試体の現場水中養生用の水槽を見分した。庁舎の北側の屋外で、直射日光の当たらない位置に置かれていた。紐を付けた棒状アルコール温度計が水槽の中におかれていた。養生用水槽として適切であった。(写真2参照)

写真2：コンクリート供試体の現場水中養生用水槽

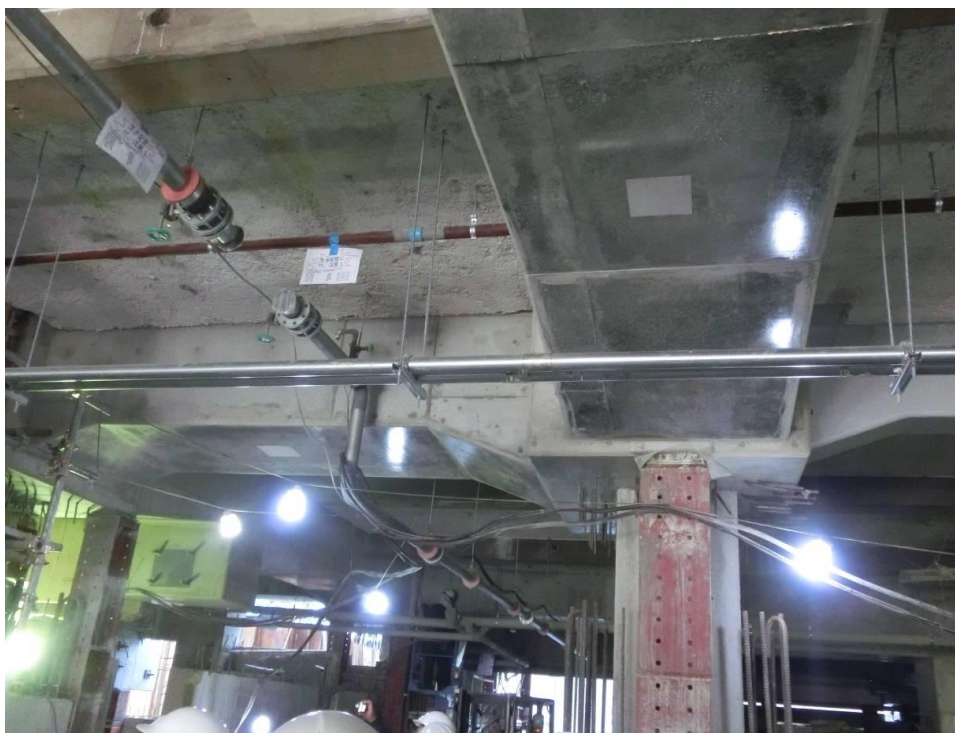
⑦ コンクリートの打設はたいへん美しくできていた。コンクリート圧入後の無収縮モルタル充填部分を見分したところ、外見では隙間が全くなく密実に充填されていると思われた。（写真3参照）

写真3：コンクリートの打設状況。密実に充填されている。

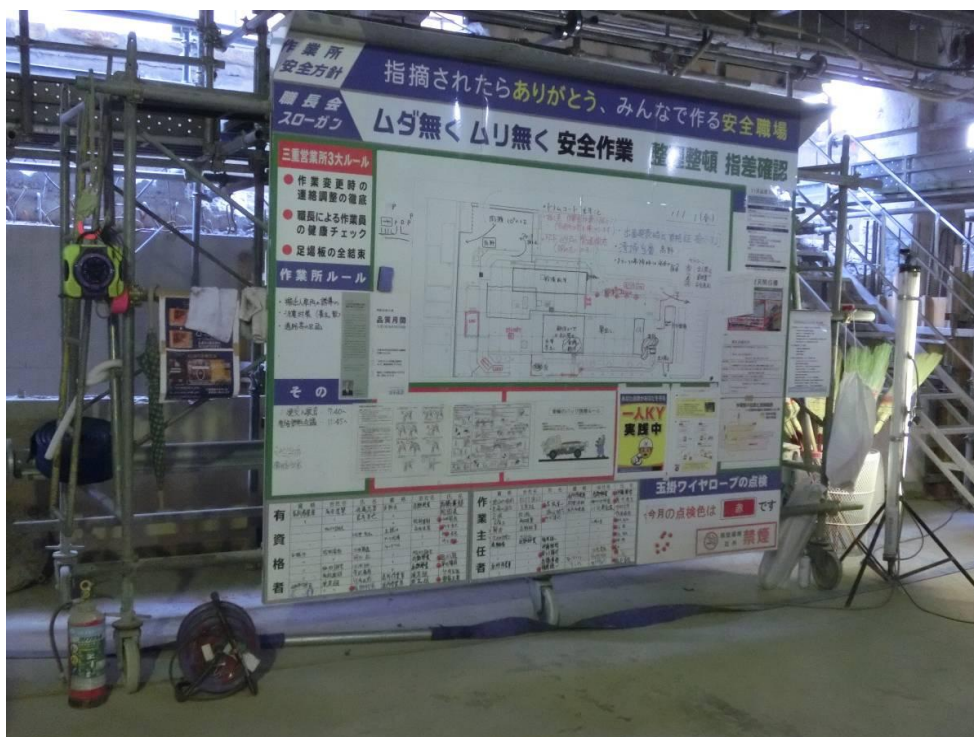
④ 広場の掲示を見分したところ、安全衛生基本方針として「無駄なく無理なく安全作業」と掲示されていた。また台付ワイヤーの点検表示は「赤」と表示されていた。作業主任者の掲示もなされていた。危険予知活動は「1人KY活動」を実施している。10月31日現在の延労働時間は81,878時間であるが、その間、無事故であるとのことで、たいへん立派である。どうか竣工まで無事故無災害記録を継続されるよう頑張ってください。(写真4参照)

写真4：地下室に設けられた朝礼広場の掲示の状況

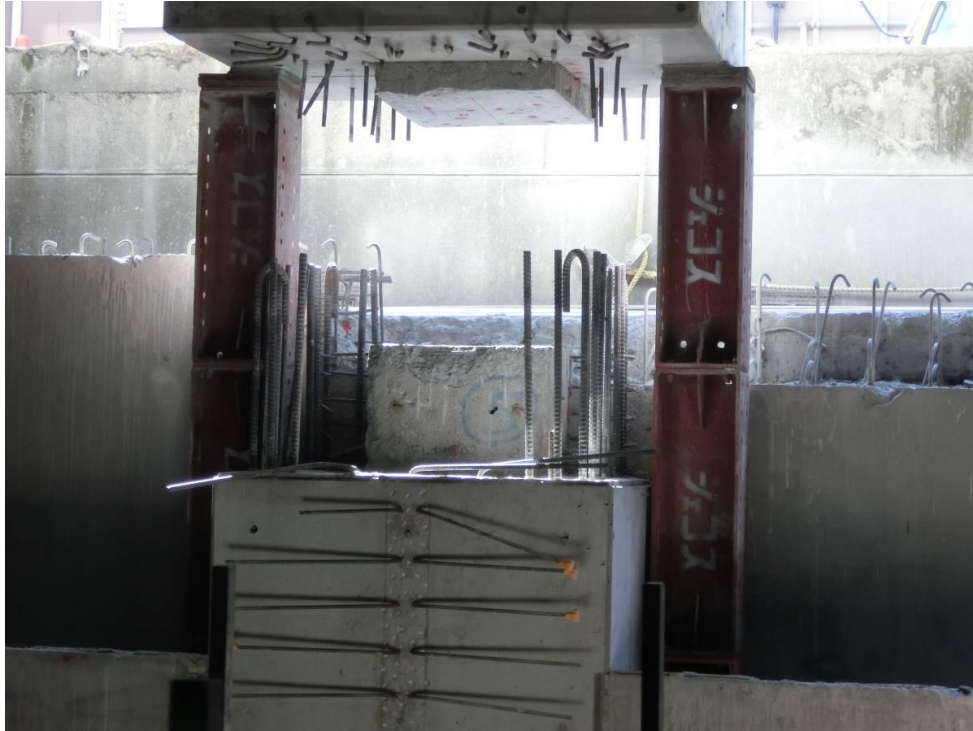
⑥ 既存のコンクリート躯体を解体した箇所に、鉄筋が出ている所がある。その鉄筋の先端に養生用のキャップを被せている個所もあるが、被せていない個所も見られた。水平鉄筋、垂直鉄筋を問わず、体に突き刺さらないようにキャップを被せる等して養生しておくべきであろう。(写真5参照)

写真5：鉄筋へのキャップ取り付け状況
