監査公表第 1 号

定期監査等結果報告書

技術士による調査報告書

I-1. 工事名 桑名市役所本庁舎耐震補強工事

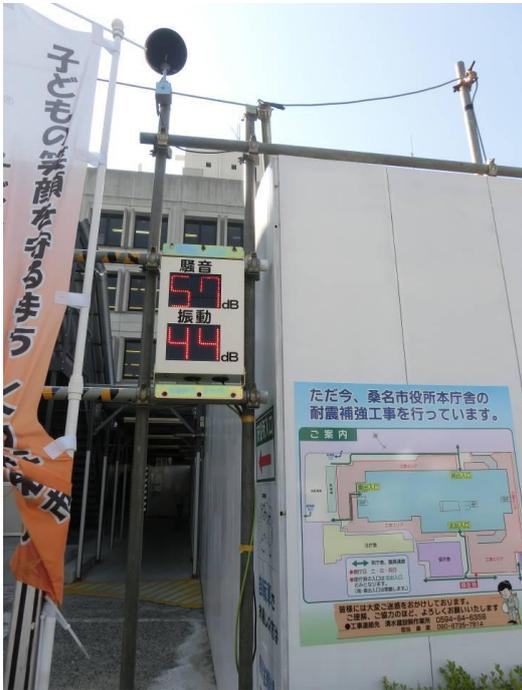
③ 敷地境界線上で騒音・振動を測定して、その数値を北玄関前の道路に面して表示している。たいへん良い取り組みがなされている。（写真 1 参照）

写真1：敷地境界線上の振動・騒音の測定と掲示を実施している。

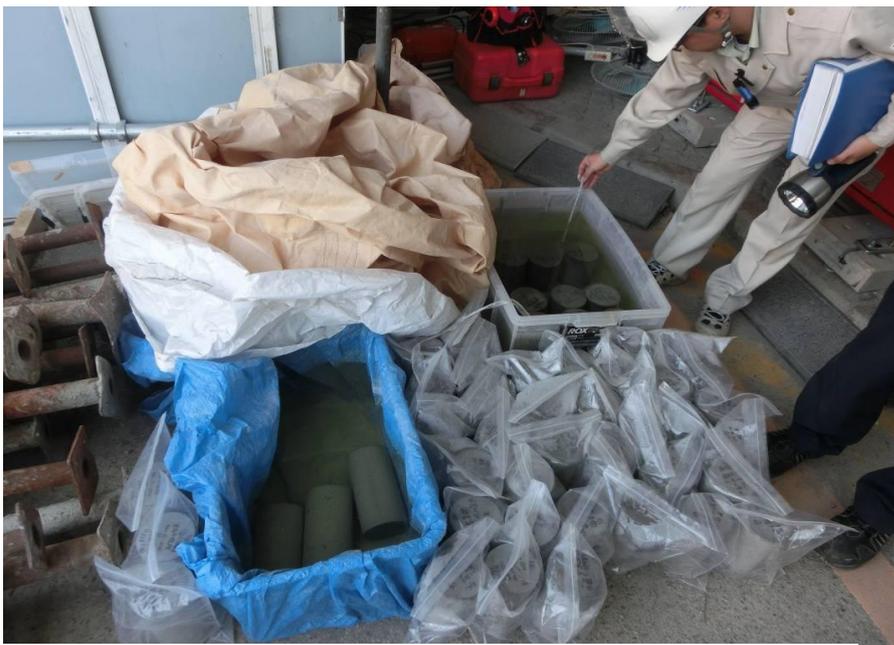
⑤ コンクリート供試体の現場水中養生用の水槽を見分した。庁舎の北側の屋外で、直射日光の当たらない位置に置かれていた。紐を付けた棒状アルコール温度計が水槽の中におかれていた。養生用水槽として適切であった。(写真2参照)

写真2：コンクリート供試体の現場水中養生用水槽

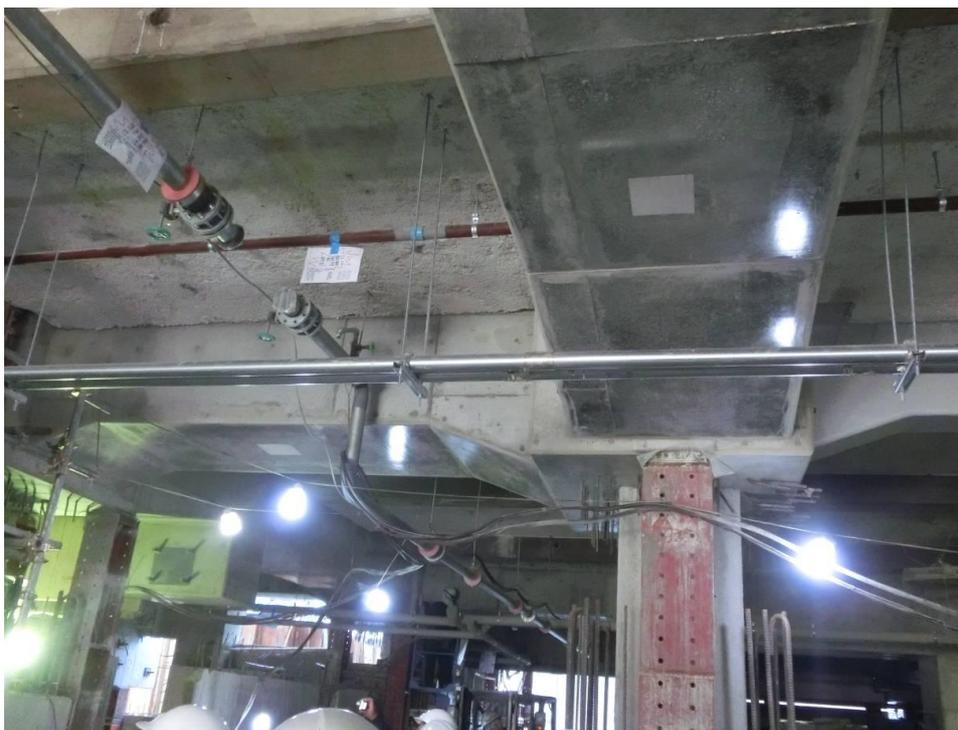
⑦ コンクリートの打設はたいへん美しくできていた。コンクリート圧入後の無収縮モルタル充填部分を見分したところ、外見では隙間が全くなく密実に充填されていると思われた。（写真3参照）

写真3：コンクリートの打設状況。密実に充填されている。

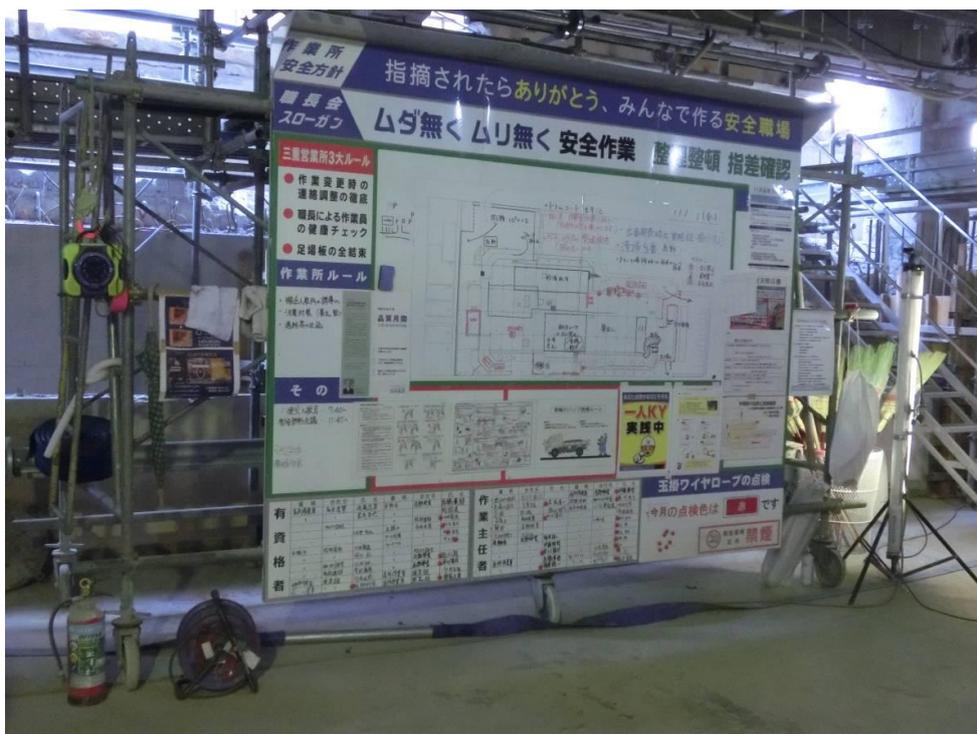
④ 広場の掲示を見分したところ、安全衛生基本方針として「無駄なく無理なく安全作業」と掲示されていた。また台付ワイヤーの点検表示は「赤」と表示されていた。作業主任者の掲示もなされていた。危険予知活動は「1人KY活動」を実施している。10月31日現在の延労働時間は81,878時間であるが、その間、無事故であるとのことで、たいへん立派である。どうか竣工まで無事故無災害記録を継続されるよう頑張ってください。(写真4参照)

写真4：地下室に設けられた朝礼広場の掲示の状況

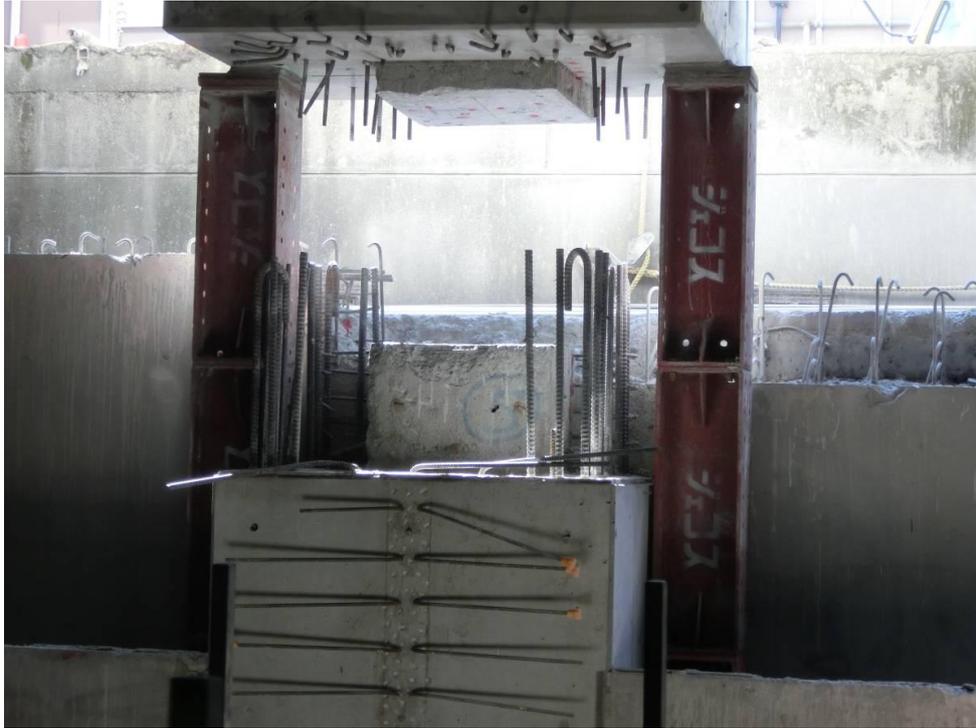
⑥ 既存のコンクリート躯体を解体した箇所に、鉄筋が出ている所がある。その鉄筋の先端に養生用のキャップを被せている個所もあるが、被せていない個所も見られた。水平鉄筋、垂直鉄筋を問わず、体に突き刺さらないようにキャップを被せる等して養生しておくべきであろう。(写真5参照)

写真5：鉄筋へのキャップ取り付け状況
