監査公表第 2 号

定期監査等結果報告書

1	監査実施年月日及び監査箇所	7
2	監査の対象	7
3	監査の方法	7
4	監査の主眼	7
5	監査の結果	7
	I. (仮称)桑名市火葬場建設(建築)工事	7
	II. (仮称)桑名市火葬場建設(電気設備)工事	21
	III. (仮称)桑名市火葬場建設工事(火葬炉設備)	24

I. (仮称) 桑名市火葬場建設(建築) 工事

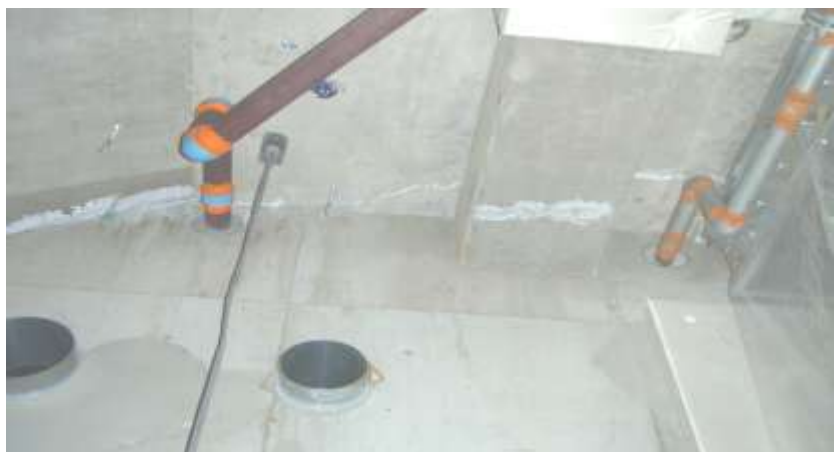
写真1

② ただし、1階の機械室(1)を見分したところ、梁の交差部分から白華^(注21)が生じていた。監理者によると、ジャンカに基づくと思われる欠陥があって、雨が降るたびに雨水が漏っていたそうである。

既に、吸音材の取り付けが始まっている(写真1)。

早急に処理すべきであるが、安易にモルタルを塗りつけたり、詰めたりせず、不具合箇所を完全にハツリ取ってから無収縮モルタル等を充填すべきであ

ろう。

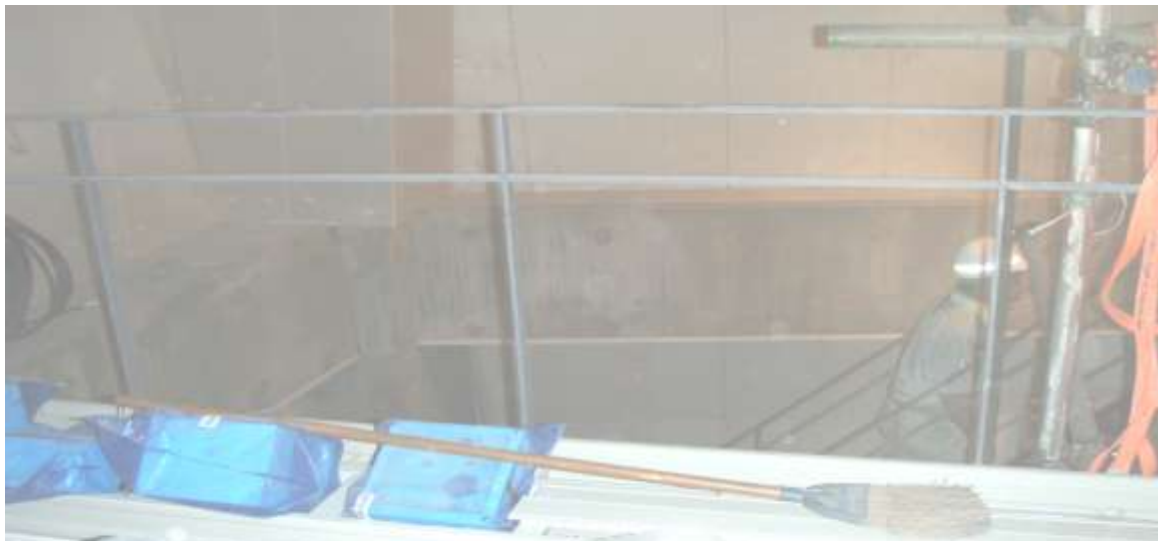
写真 2

⑤炉室1～2階の鉄骨造の階段(3)には、フラットバー製の手摺が取り付けられている。しかし、その手摺の中棧は横棧で、上下に1本ずつ付けられている。その棧の間隔が広すぎて、うっかりすると、人が抜け落ちてしまう恐れがある(写真2)。監督職員は現場を検討して、適切な処置を講じられるようアドバイスした。
